ZÜRCHER HOCHSCHULE FÜR ANGEWANDTE WISSENSCHAFTEN  
DEPARTMENT LIFE SCIENCES UND FACILITY MANAGEMENT  
INSTITUT UNR

## **Erfolgskontrolle: Ausstiegshilfen für Amphibien aus Entwässerungsschächten**

Bachelor Arbeit

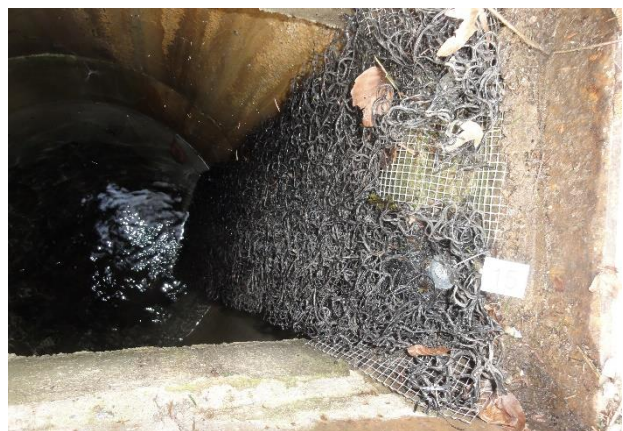
Abbildung 1: Drainagematte (Foto: Morgenthaler L., 2020)

Wird auch als Drainagematte, Raumgitter oder Krallmatte bezeichnet. Dieses System ist im beschriebenen Gebiet in Illnau-Effretikon hauptsächlich als Ausstiegshilfe im Einsatz und steht somit auch bei dieser Erfolgskontrolle im Zentrum (Abbildung 1). Angebracht wird sie, wenn möglich, direkt am Schachtdeckel. Zwecks Reinigung kann sie aus dem Schacht geholt und abgespritzt werden. (Vogt Katharina & Otthofer, 2018)

Die Matte soll durch das robuste, dreidimensionale Netz Halt bieten und erleichtert so den vertikalen Aufstieg, da dieser nicht mehr allein krallend und greifend geschafft werden muss. Allerdings muss die Drainagematte beschwert werden, damit sie senkrecht hängt und die einfache Befestigung am Deckel muss gewährleistet sein. (Meister & Bösch, 2015)

Entsteht eine Lücke zwischen Ausstiegshilfe und Schachtdeckel, können die Tiere nicht entkommen. Und je nach Konstruktion des Deckels schaffen grössere Erdkrötenweibchen den Ausstieg durch die Rostschlitze nicht.

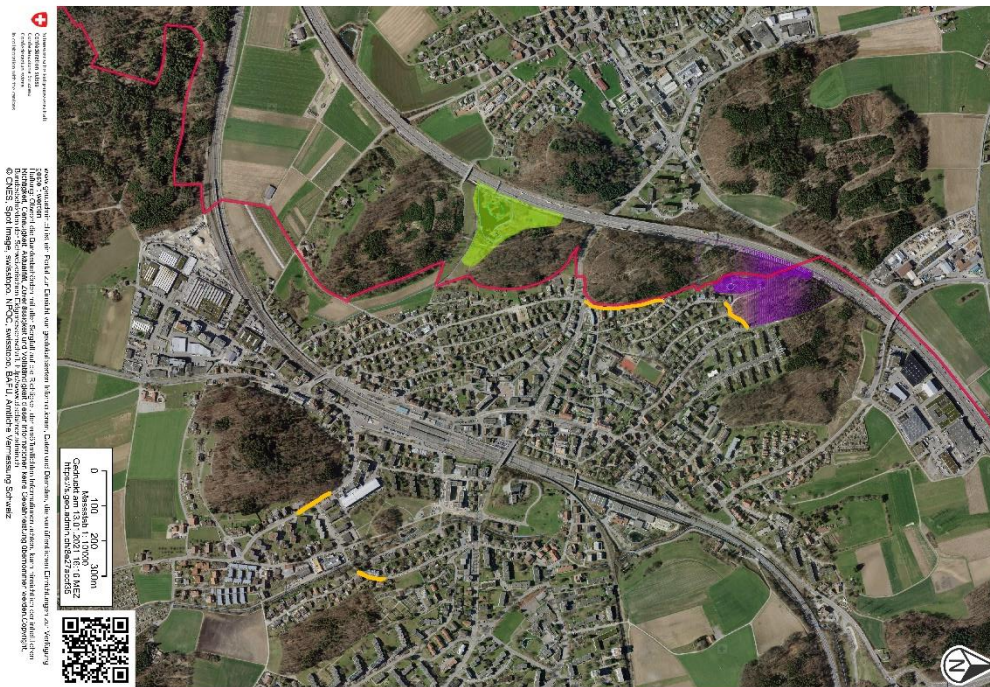
Abbildung 8: Regionen A & B mit Amphibienlaichgebiet & regionales Flachmoor (Hellgrün). (Quelle: Eigene Darstellung basierend auf der Karte von geo.admin.ch)

Das erste Untersuchungsgebiet, Gebiet A (Abbildung 8), liegt in Rikon / Mültenriet und umfasst Schacht 1-8, sowie 41, 42 und Schachtnummer 60. Die Schächte befinden sich an schwach befahrenen Strassen in einem Wohnquartier. Schächte 41 und 42 liegen am Ende des Quartiers direkt an einem Kreis. Gemäss des Geographische Informationssystems (GIS) befindet sich in dieser Region ein Amphibienlaichgebiet von nationaler Bedeutung, inkl. Nährstoffpufferzone, also geeignetem Landlebensraum für Amphibien (Abbildung 9).

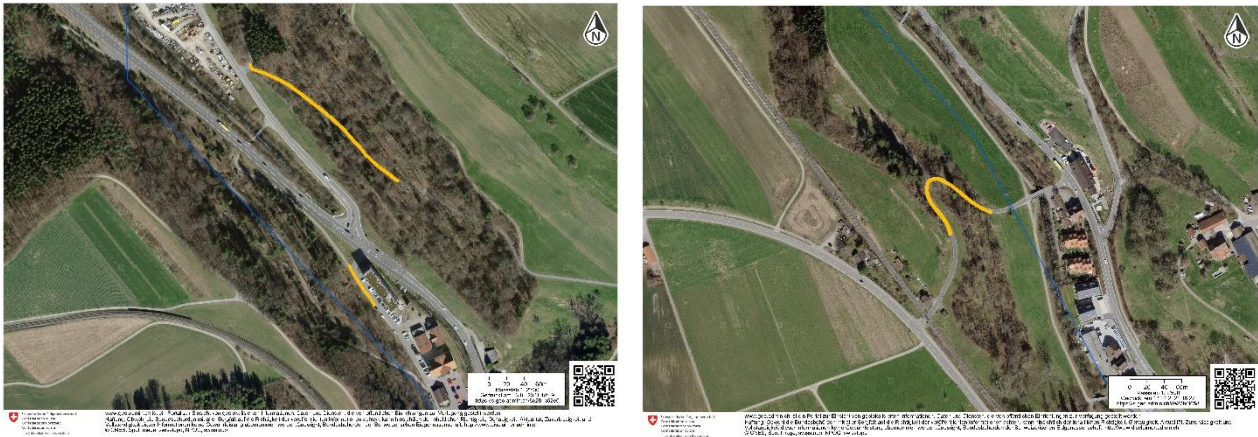
Abbildung 11: Regionen C & D. (Quelle: Eigene Darstellungen basierend auf den Karten von geo.admin.ch)

Die Region C ist in Oberkempttal und D gehört zum Gebiet Grausel (Abbildung 11). Die Schächte 15, 16 und 17 sowie 39, 40 und 43 befinden sich in Region C. Die Schächte 15-17 liegen an einem kaum befahrenen Waldweg (Abbildung 12). Nummer 39 befindet sich am Ausgang selbigen Wegs auf die Hauptstrasse, 40 und 43 liegen zwischen einem Gebäudekomplex und einem Waldstück. In der Region D sind die Schachtnummern 18 bis 22. Nummer 22 hat einen direkten Ausgang zum Bach. Die Schächte liegen an einem kurvigen Strassenabschnitt, der durch einen Waldstreifen führt (Abbildung 13).

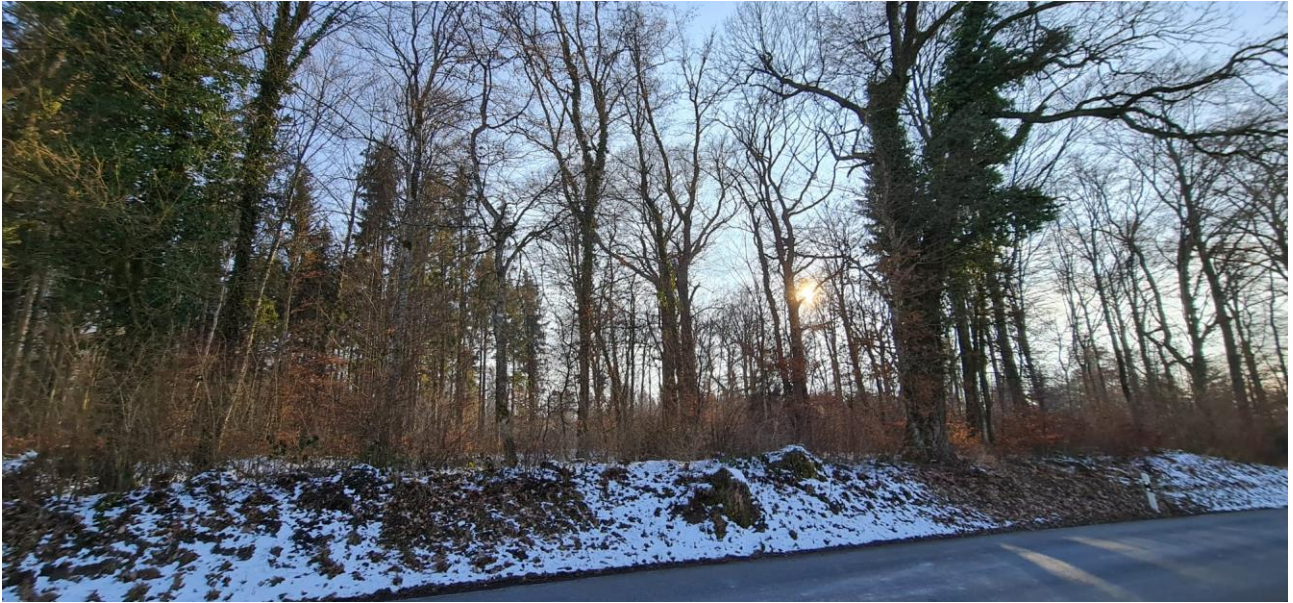
Abbildung 16: Region E, Waldrand. (Foto: Morgenthaler L., 2021)

Die Schächte der Region E liegen direkt am Waldrand, an der Oberilnauerstrasse, einer mässig befahrenen Landstrasse (Abbildung 16). Die hier befindlichen Abwasserschächte sind mit Terramatten ausgestattet. Mit Ausnahme von Schacht 28, in welchem ein Austiegsrohr montiert wurde.

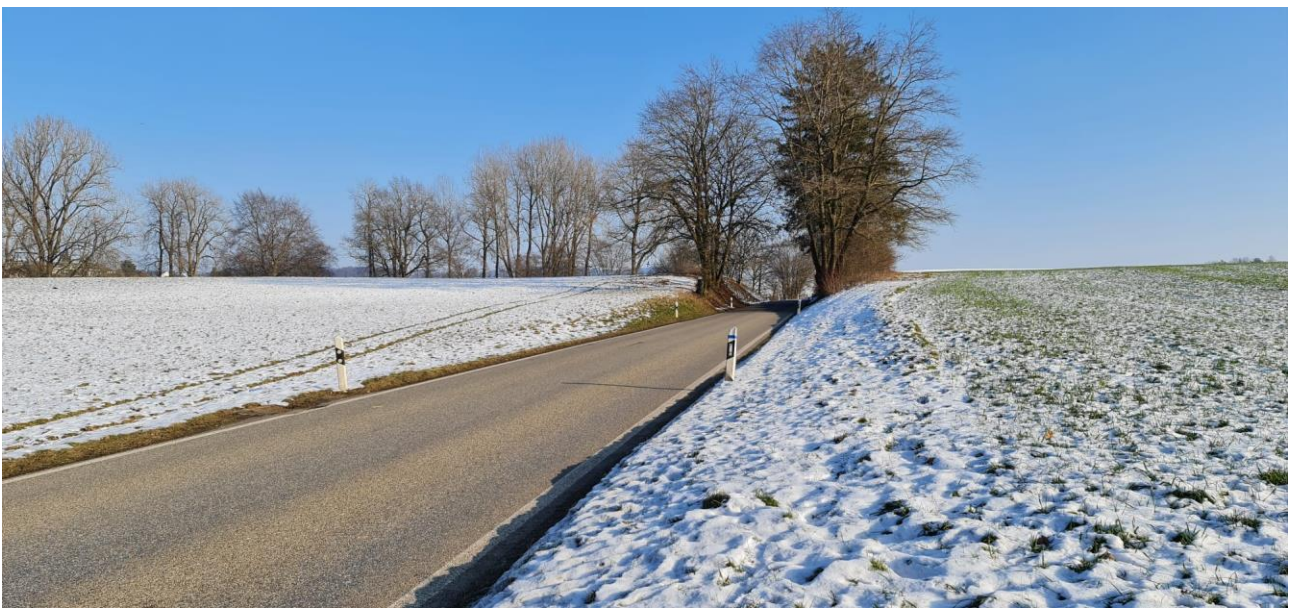
Abbildung 17: Region F, Umgebung. (Foto: Morgenthaler L., 2021)

Die Schächte 34 bis 38 der Region F grenzen direkt an das geschützte Amphibienlaichgebiet Örmis und befinden sich an der stark befahrenen Bisikonerstrasse (Abbildung 17). Weiter wurde bei den Schächten 35 bis 38 die Ausstiegshilfe jeweils am Deckel befestigt. Sowohl Gebiet E als auch Gebiet F sind von landwirtschaftlich genutzten Flächen umgeben.

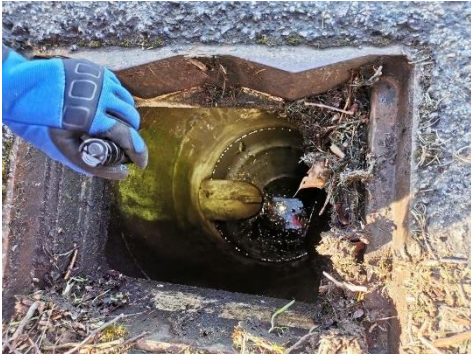
Abbildung 18: Schachtkontrolle. (Foto: Morgenthaler L., 2020)

Beim Entwässerungsschacht wurde zunächst der Deckel abgehoben und zur Seite gelegt, dann mit der Taschenlampe das Innere beleuchtet (Abbildung 18). Bei der Sichtung eines Tieres wurde auf einem Protokollblatt Anzahl und Art bestimmt, wenn möglich das Tier mit einem Fotoapparat oder dem Smartphone fotografiert. Für den kompletten Kontrollrundgang wurden zwischen zwei und vier Stunden benötigt. Je nach Mobilität, Wetterverhältnissen und Amphibienaufkommen konnte der Zeitliche Aufwand variieren.

Es kam vor, dass die Tiere durch das Licht der Taschenlampe gestört wurden und in der Folge untertauchen oder sich unter dem Tauchbogen versteckten. Dieses Verhalten erschwerte das Fotografieren der Tiere. Eine weitere Herausforderung waren die wechselhaften Wetterverhältnisse. Bei starken Regenfällen bspw. trübte sich das Wasser in den Schächten stark. Das Erkennen und Bestimmen der Tiere wurde dadurch erschwert und es bestand die Möglichkeit, dass Individuen übersehen wurden. Weiter verweilten Tiere teilweise auf dem Grund des Schachtes, was ebenfalls die Sichtung und genaue Bestimmung erschwerte.

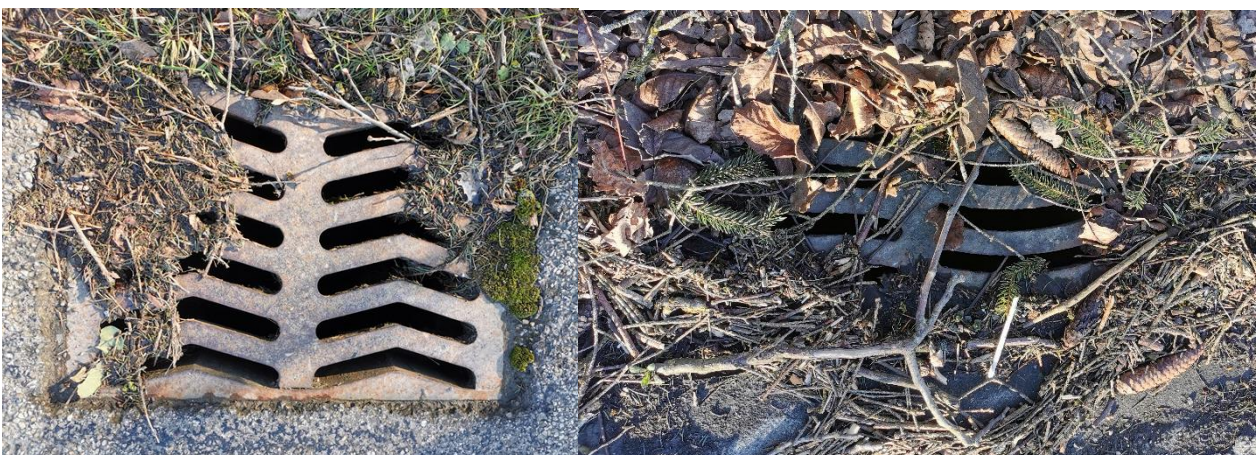
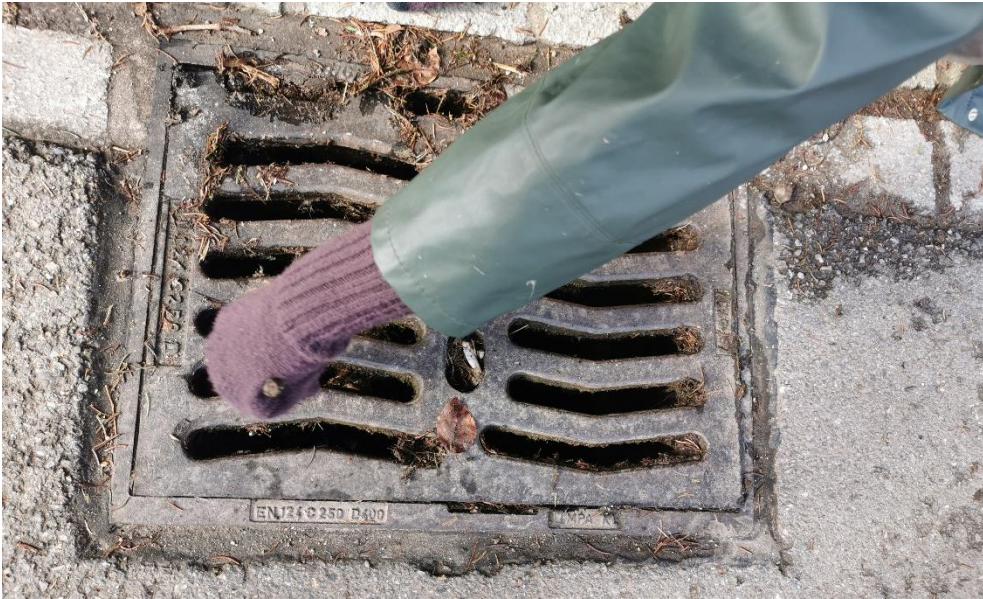
Abbildung 19: Reinigung der verstopften Schächte. (Fotos: Morgenthaler L., 2020)

Letztlich waren Schachtdeckel manchmal durch Laub, Steine oder Äste verstopft, manchmal durch Erde verschlammt, was das selbständige Aussteigen der Tiere verunmöglichte. In solchen Fällen wurden die Deckel jeweils durch die HelferInnen gereinigt (Abbildung 19).

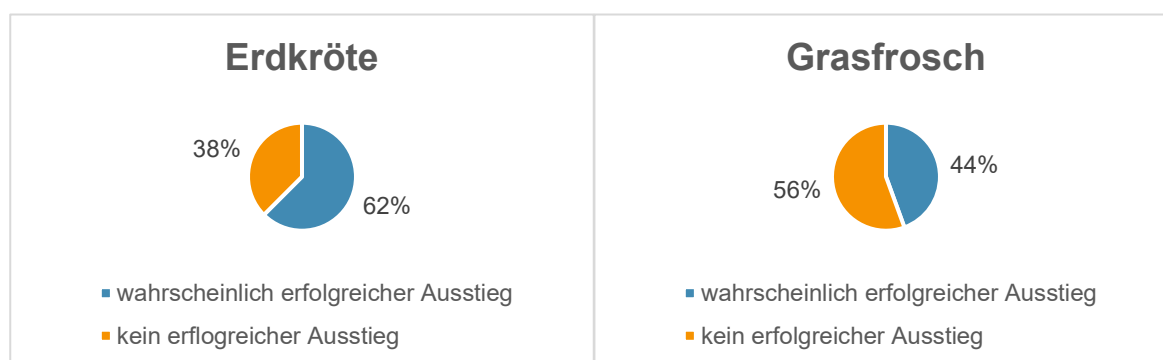
Abbildung 25: Erfolgsquote von Erdkröte und Grasfrosch im Vergleich.

Die Erfolgsquote der Erdkröten ist zwar höher als die der Grasfrösche, der Unterschied ist aber nicht signifikant (Welch-T-Test, P-Wert = 0.61). Es könnte ein zufälliges Ergebnis aufgrund der kleinen Stichprobengrösse sein.

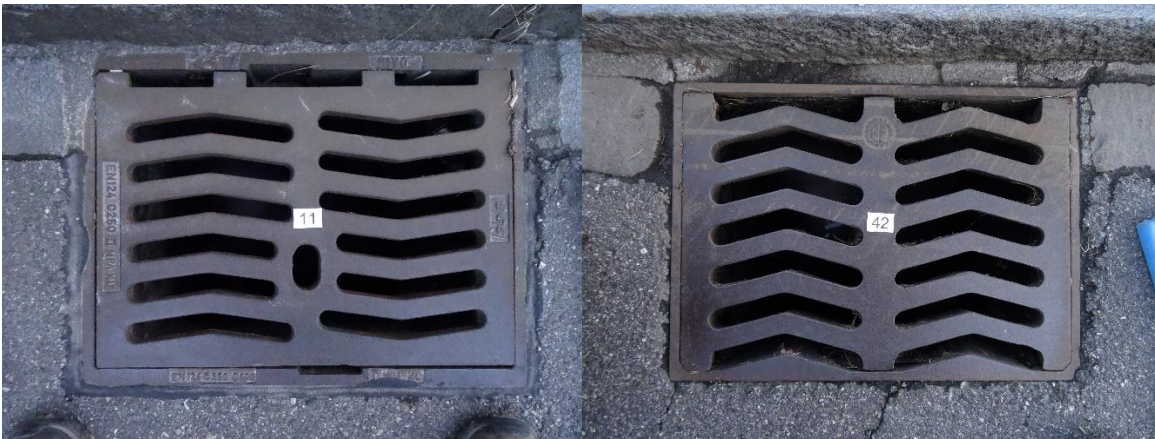
Abbildung 35: "Pfeilförmig angeordnete Schlitze, zweireihig.

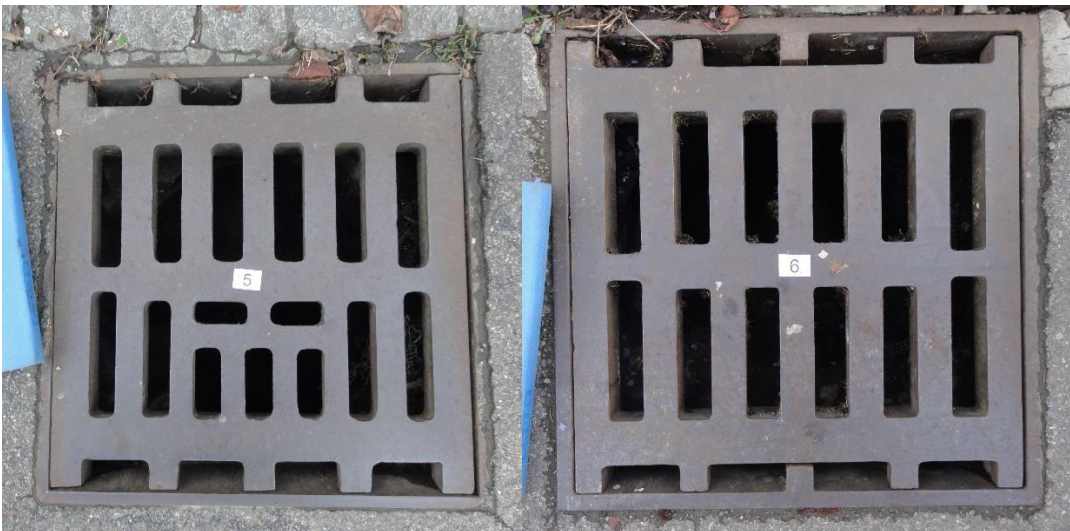
Abbildung 36: Gerade Schlitze, zweireihig.

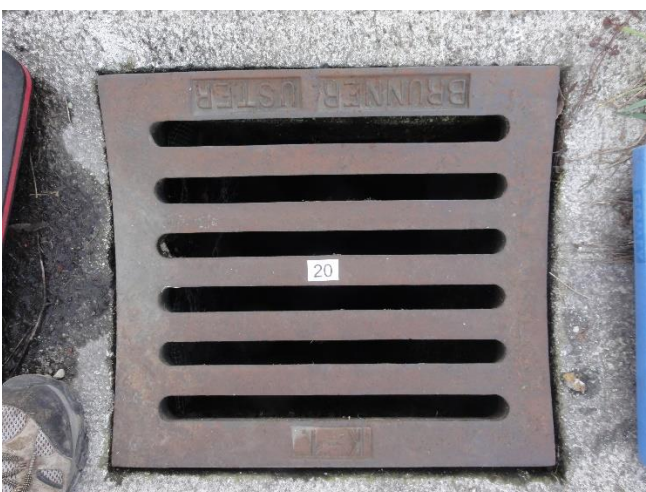
Abbildung 37: Gerade Schlitze, einreihig.

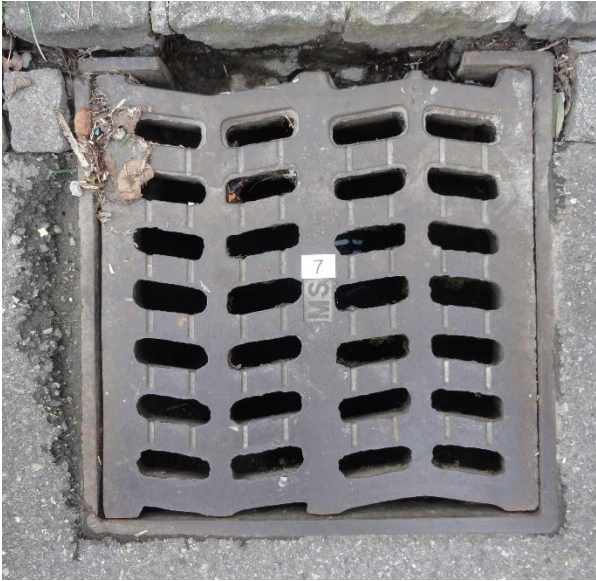
Abbildung 38: Gerade Schlitz, vierreihig.

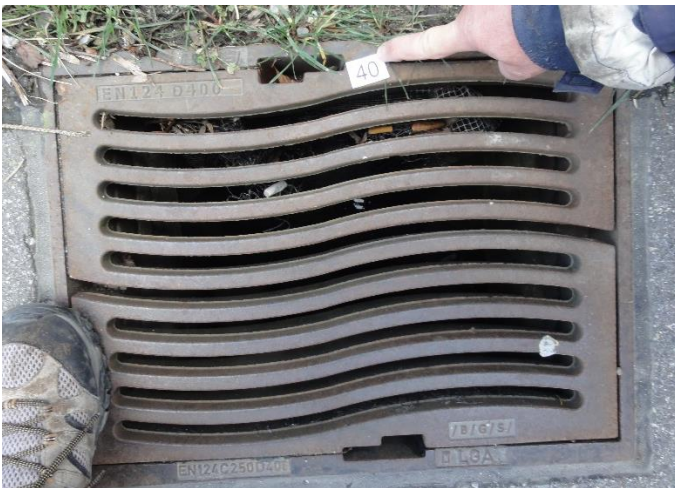
Abbildung 39: Wellenförmige Schlitz, einreihig.

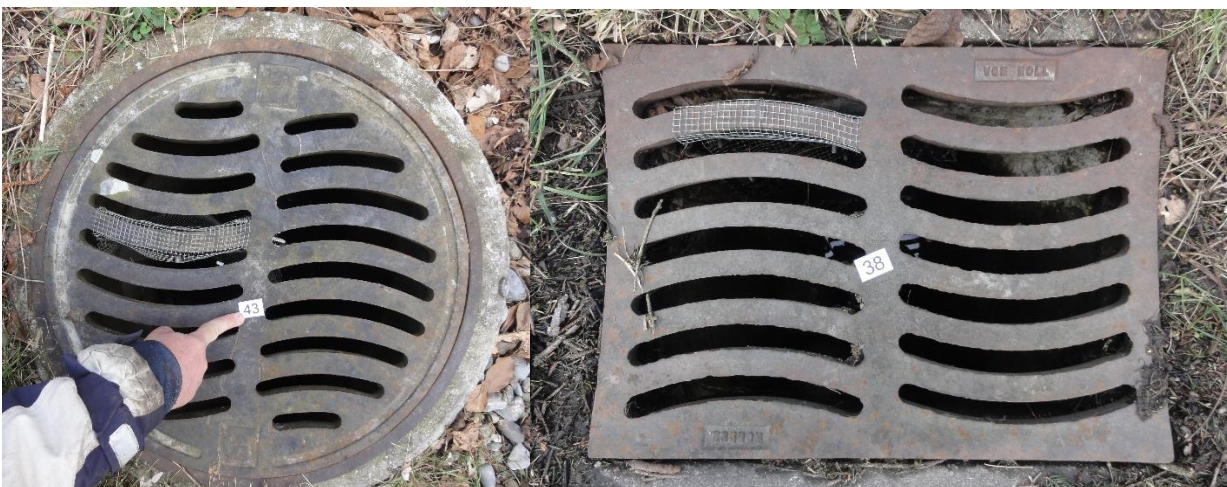
Abbildung 40: Wellenförmige Schlitz, zweireihig.

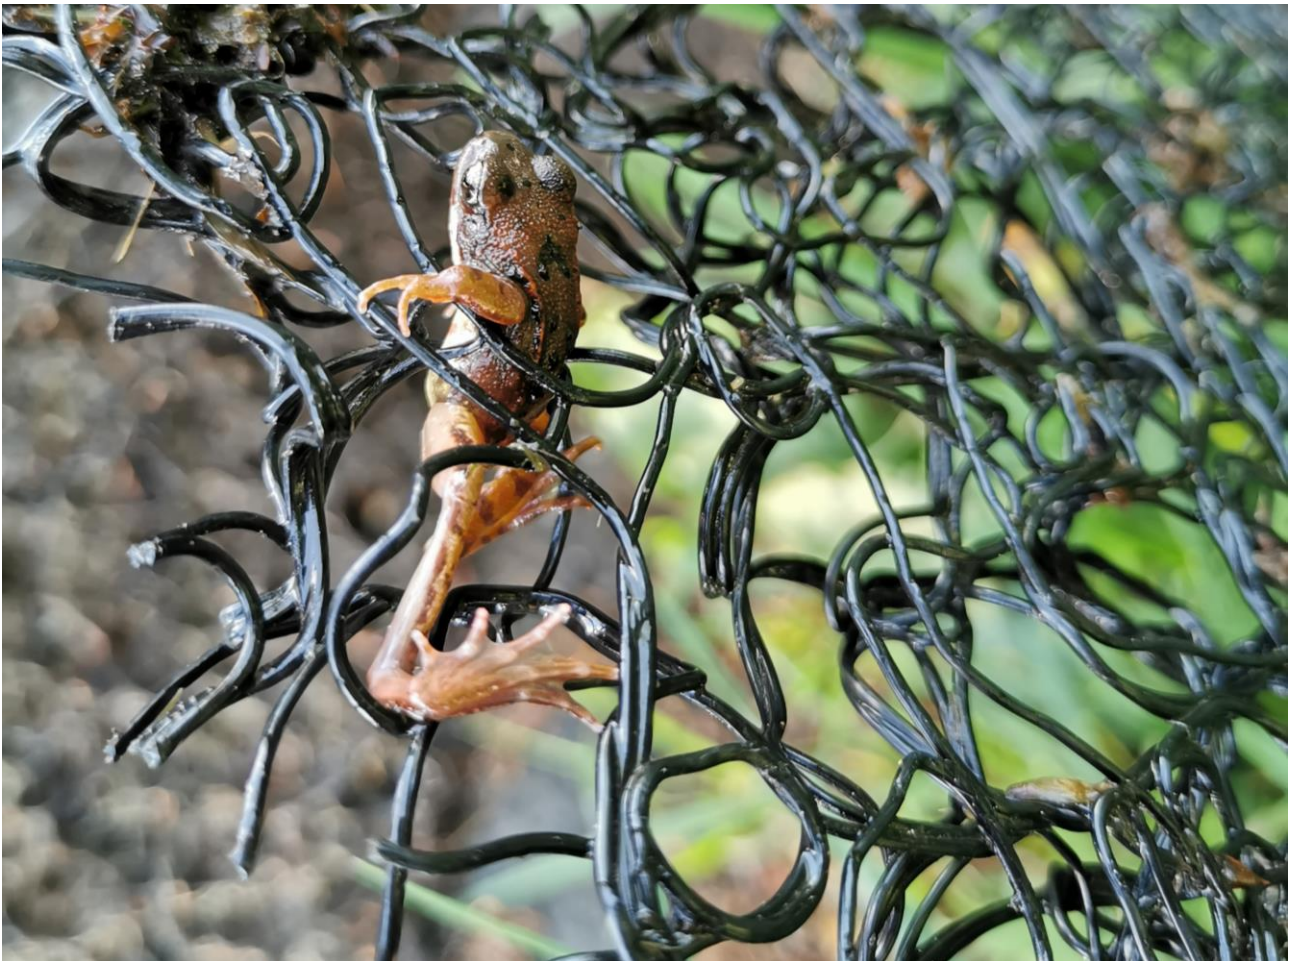
Bei einem Kontrollgang am 10. März wurde per Zufall bemerkt, dass sich mehrere Jungtiere in der Ausstiegshilfe verfangen hatten. Die Matte wurde aus dem Schacht geholt, dabei wurden sieben junge Grasfrösche befreit, die sich beim Klettern in der Struktur der Matte verheddert hatten. Alle HelferInnen wurden in der Folge auf dieses Problem aufmerksam gemacht und dazu angehalten, die Terramatten vermehrt genauer nach Tieren abzusuchen. Da die Jungtiere sehr klein waren, konnten sie in der dichten Struktur der Matte einfach übersehen werden. Wurde ein eingeklemmtes Tier gesichtet, musste die Matte ganz aus dem Schacht gezogen werden. Waren zu diesem Zeitpunkt mehrere Tiere im Begriff, die Ausstiegshilfe zu erklettern, befreiten sich alle. Darunter auch jene, die den Ausstieg wohl allein geschafft hätten. Da dies aber nicht mit Sicherheit gesagt werden konnte, wurden in solchen Fällen jeweils alle Tiere als gerettet verzeichnet. Das Total der Geretteten hat sich dadurch leicht erhöht. Selten haben sich auch adulte Tiere in den Matten verfangen.

Abbildung 41: Problematik Jungtiere verfangen in der Teramatte.
